<b>COMUNE DI PREDAIA</b>		<b>Frazione di Coredo</b>	
	<b>SCHEDA DI ANALISI</b>			<b>10</b>
N. P.ED./P.F.:	F 138 / 1	CATEGORIA di intervento:		<b>R1</b>
COMUNE CATASTALE:	Coredo	DATA rilievo:	ottobre 2018

COMUNE DI PREDAIA	Frazione di Coredò	10
SCHEDA n°		
IMMAGINI

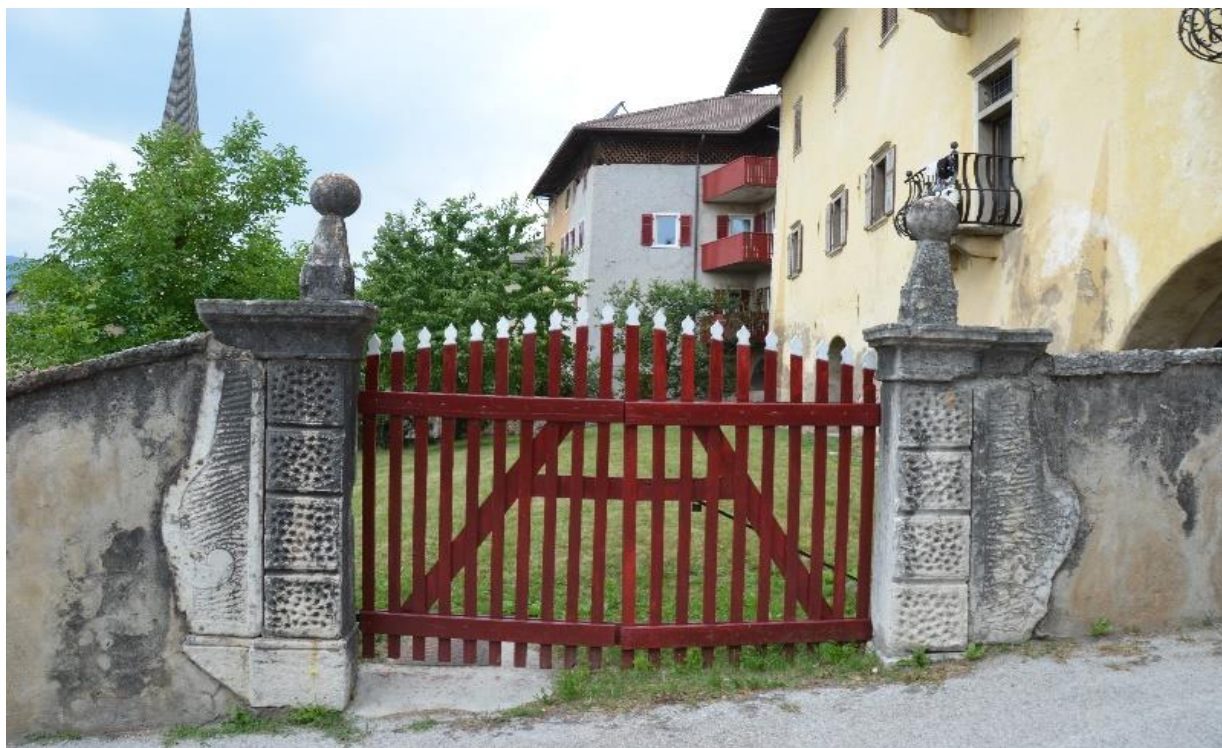
INFORMAZIONI SUL MANUFATTO						
1	Tipo di manufatto		INGRESSO SU MURO DI CINTA			
2	Descrizione del manufatto		INGRESSO IN PIETRA ALL'ANDITO COSTITUITO DA DUE PILASTRI IN PIETRA BIANCA BUGNATI E LAVORATI CON PINNACOLI - SONO PRESENTI DUE VOLUTE LATERALI.			
3	Epoca di costruzione		SETTECENTESCO			
4	Permanenza dei caratteri originari			alta	media	bassa
			costruttivi	X		
			artistici	X		
5	Degrado		BASSO			
6	Vincoli					
7	Categoria di intervento prevista			R1		
8	Indicazioni di intervento
