<b>COMUNE DI PREDAIA</b>		<b>Frazione di Vervò</b>	
	<b>SCHEDA DI ANALISI</b>			<b>4</b>
N. P.ED./P.F.:	21	CATEGORIA di intervento:	<b>R1</b>	
COMUNE CATASTALE:	Vervò	DATA rilievo:	ottobre 2018

COMUNE DI PREDAIA	Frazione di Vervò	4
SCHEDA n°		
IMMAGINI

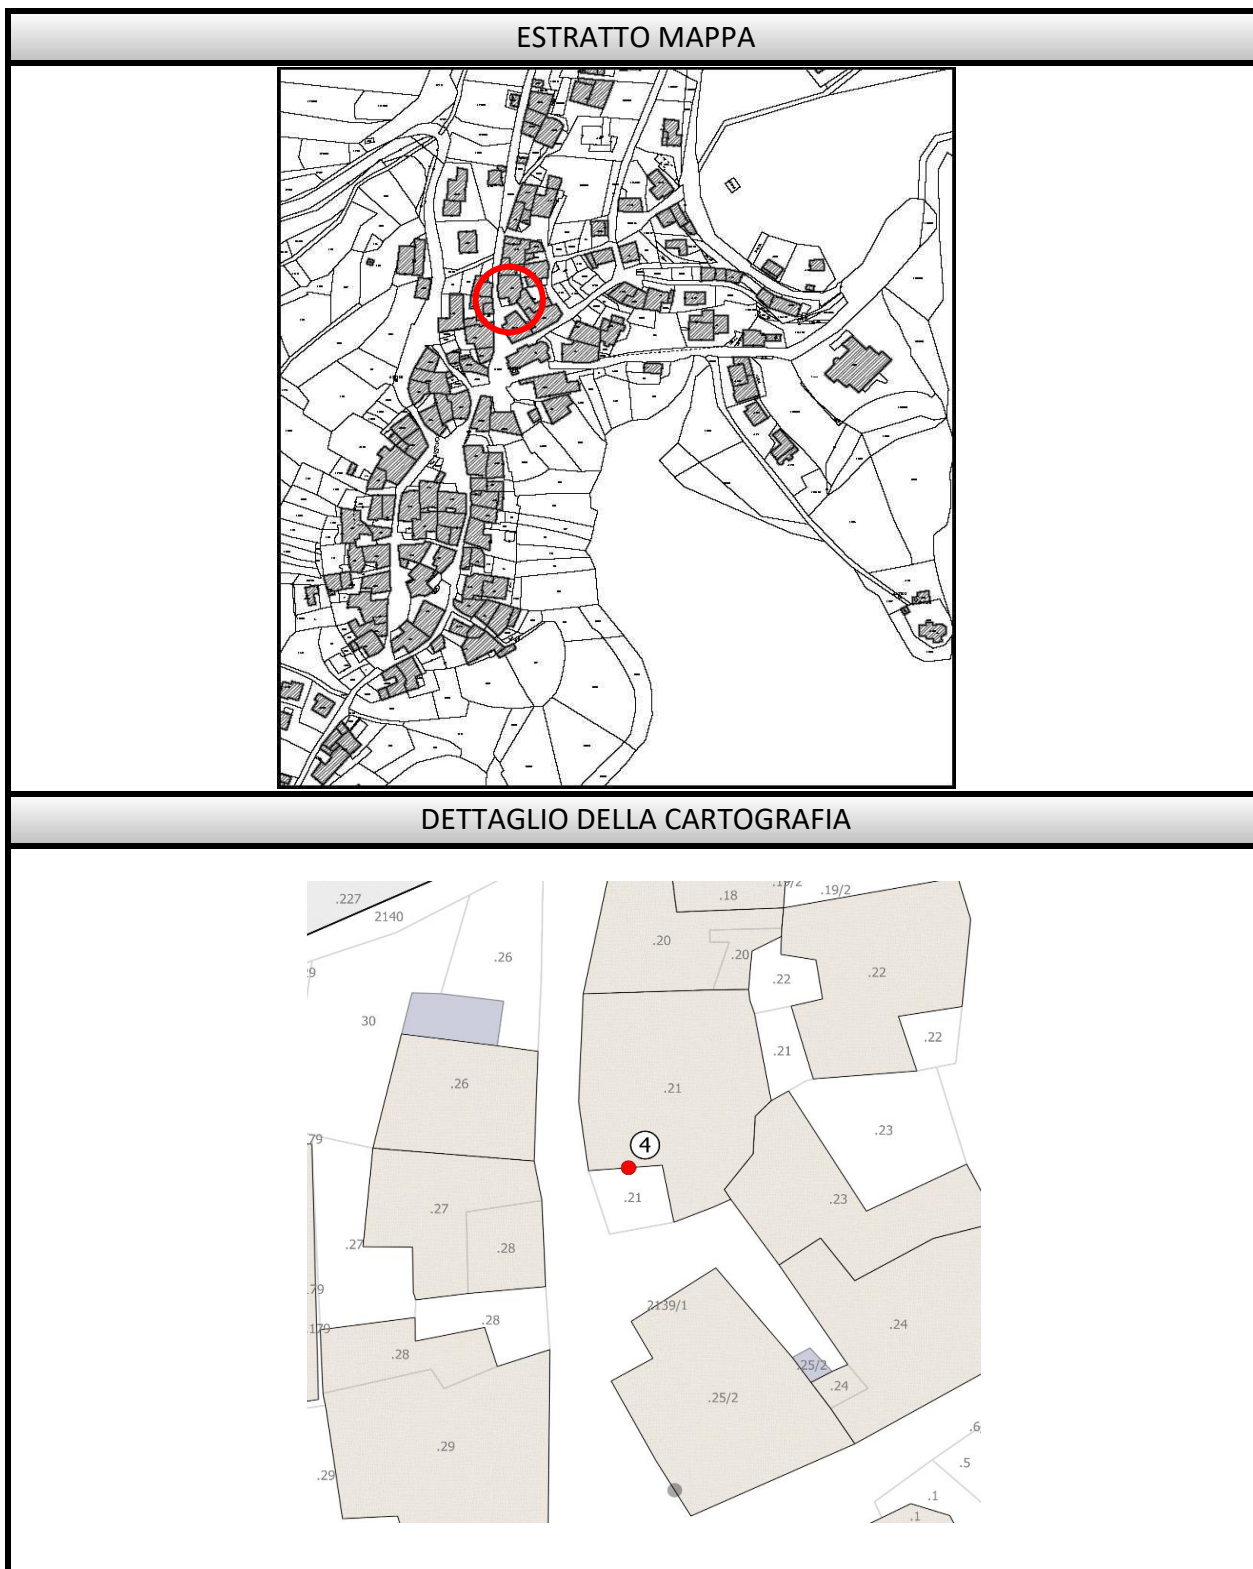
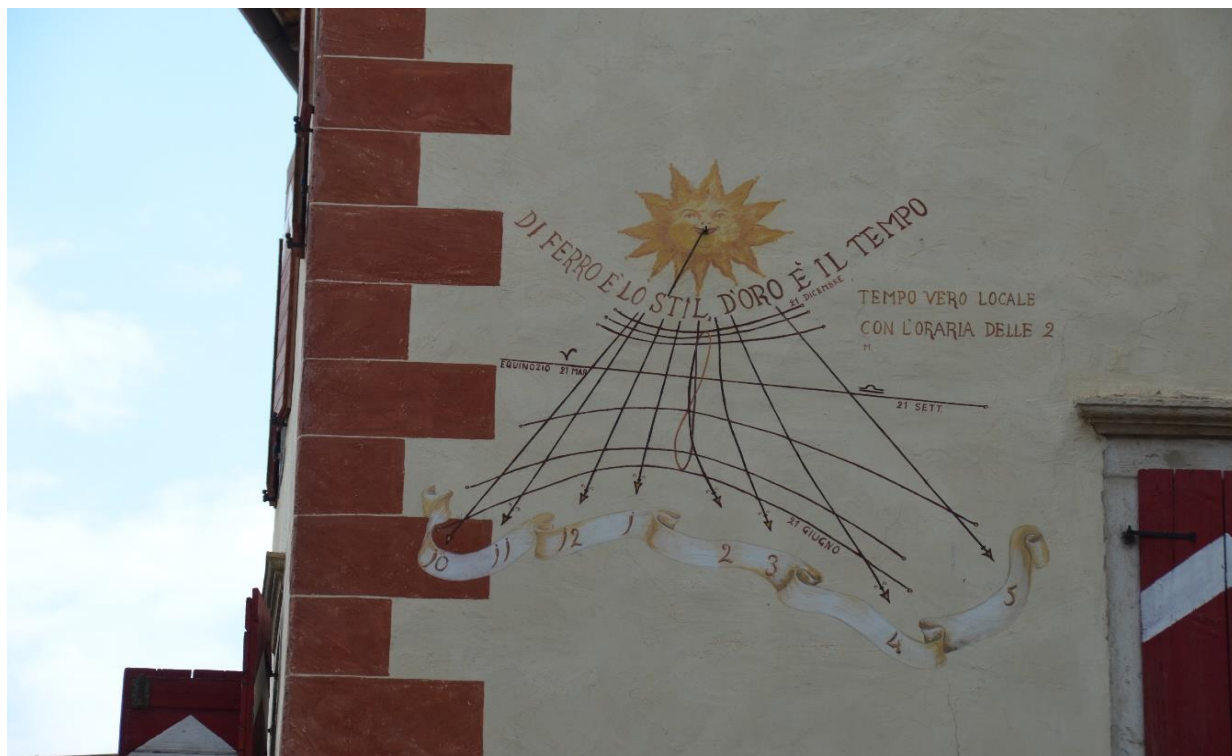
INFORMAZIONI SUL MANUFATTO					
1	Tipo di manufatto		MERIDIANA		
2	Descrizione del manufatto		MERIDIANA ELABORATA DIPINTA CON ISCRIZIONI		
3	Epoca di costruzione				
4	Permanenza dei caratteri originari		alta	media	bassa
		costruttivi		X	
		artistici	X		
5	Degrado		NULLO		
6	Vincoli				
7	Categoria di intervento prevista			R1	
8	Indicazioni di intervento
