COMUNE DI PREDAIA

Frazione di COREDO

SCHEDA DI ANALISI

N. P.ED.: 370

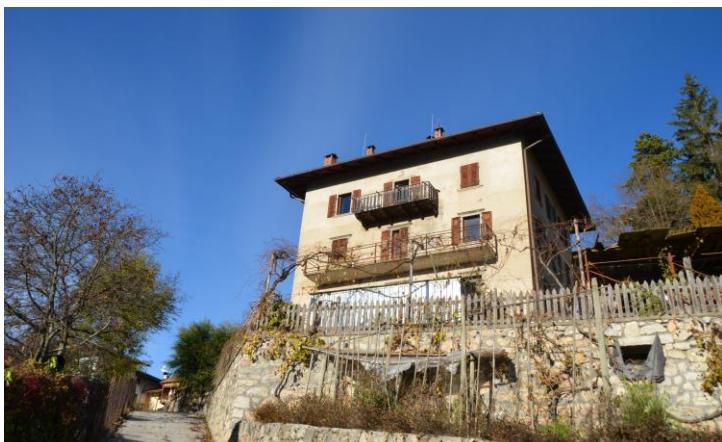
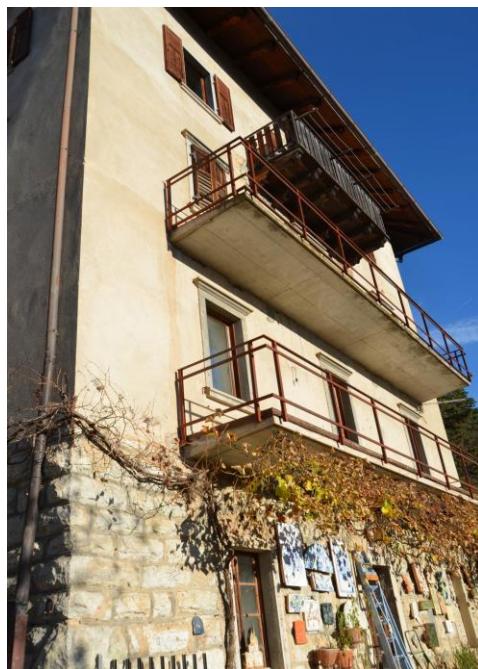
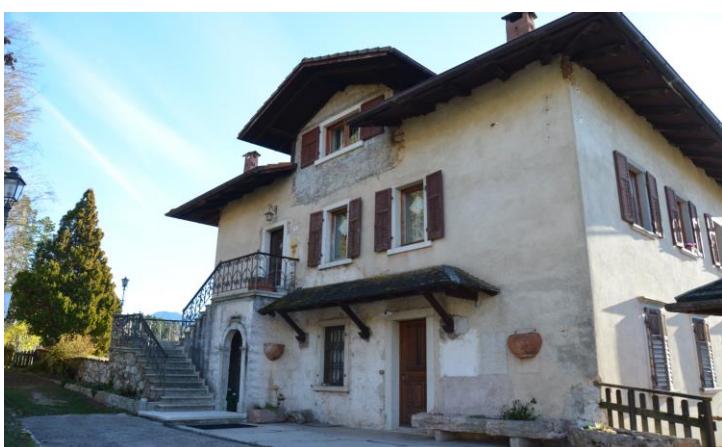
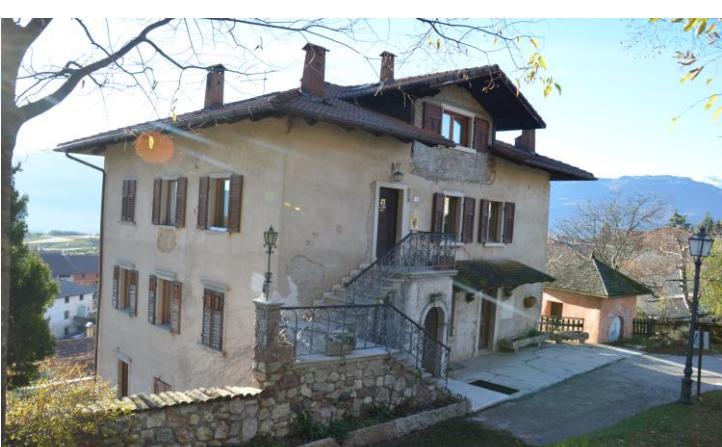
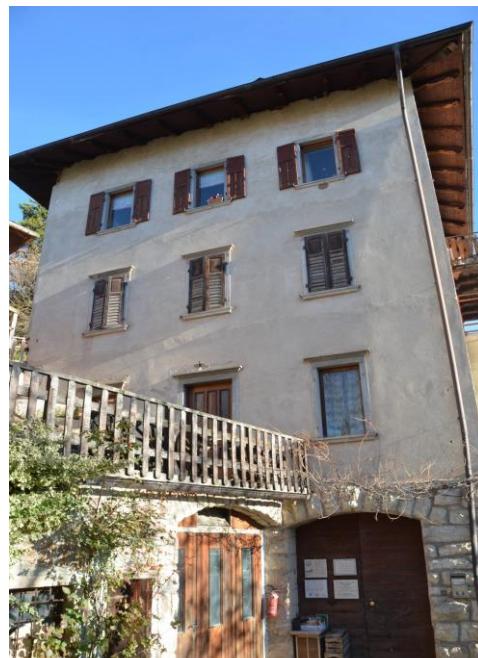
7	Spazi di pertinenza	qualità media			
8	Vincoli				
9	Note	01_Edificio dal ruolo urbano rilevante. 05_Elementi storico-artistici: contorni lapidei, portalino lapideo lato a monte, zoccolo e scala. 10_Presenza di manufatto accessorio.

10	Categoria di intervento prevista		R3		
11	Prescrizioni e indicazioni	L'edificio può tollerare nuovi poggioli anche sui lati est e ovest, secondo le indicazioni dell'abaco e in sintonia con la composizione simmetrica delle facciate.			
12	Categoria intervento spazi di pertinenza				
13	Fronti di pregio		NO		SI
14	Sopraelevazione art. 105 L.P. 15/2016		NO	X	SI
