COMUNE DI PREDAIA

Frazione di DERMULO

SCHEDA DI ANALISI

24

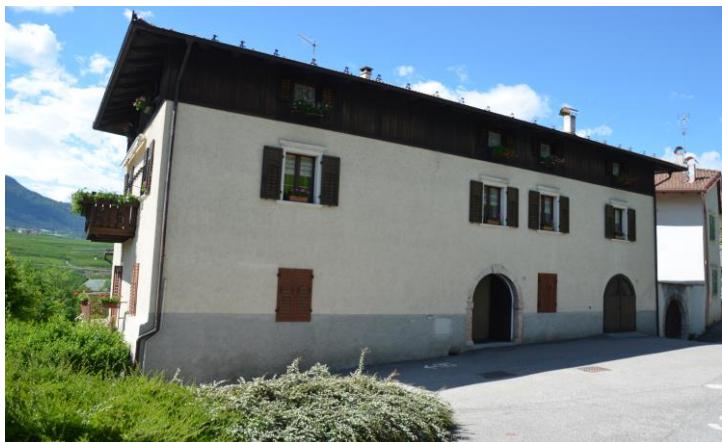
FOTO 1

1	Tipologia funzionale	Edificio residenziale			
2	Destinazione originaria	Conservata			
3	Proprietà	Privata			
4	Epoca di costruzione	anteriore al 1860			X
		tra il 1860 e il 1939			
		posteriore al 1939			
5	Tipologia architettonica storica	alta definizione			
		media definizione			
		bassa definizione			X
		nessuna definizione			
6	Permanenza dei caratteri formali tradizionali		alta	media	bassa
		volumetrici		X	
		costruttivi			X
		complementari			X
7	Degrado	nullo			
	Grado di utilizzo	utilizzato			
7	Spazi di pertinenza	qualità media			
8	Vincoli				
9	Note	Elementi storici: cornici in pietra e portale lapideo - data 1681?

10	Categoria di intervento prevista		R3		
11	Prescrizioni e indicazioni	Riallineare i parapetti alle tipologie dell'abaco. Il volume della p.ed. 110 merita una valorizzazione architettonica e una migliore integrazione tipologica con il blocco principale. Prestare attenzione alla tipologia della fascia sottogronda.			
12	Categoria intervento spazi di pertinenza				
13	Fronti di pregio		NO		SI X
14	Sopraelevazione art. 105 L.P. 15/2016		NO		SI X
