COMUNE DI PREDAIA

Frazione di DERMULO

SCHEDA DI ANALISI

27

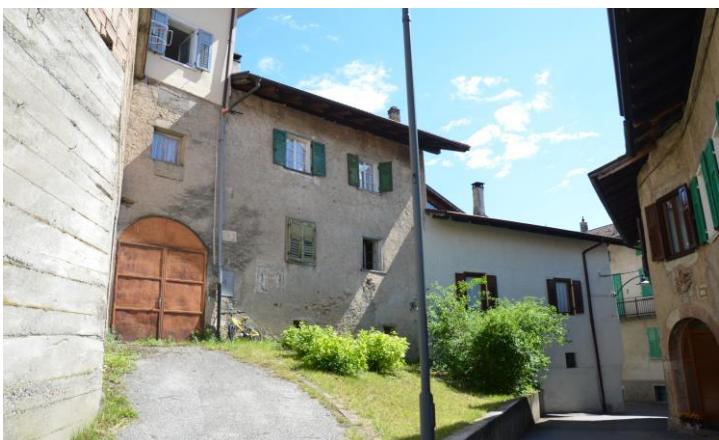
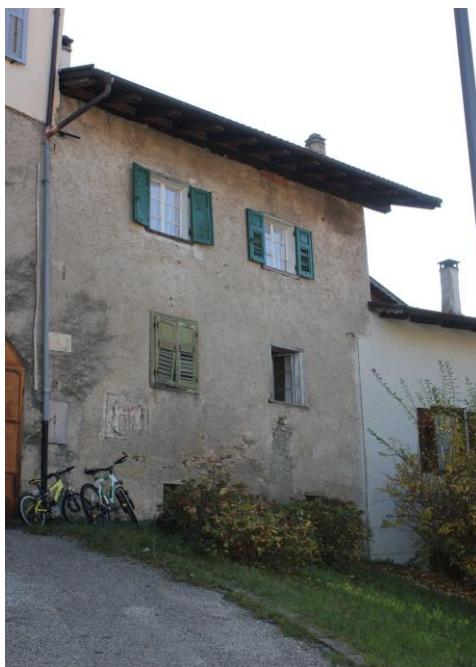
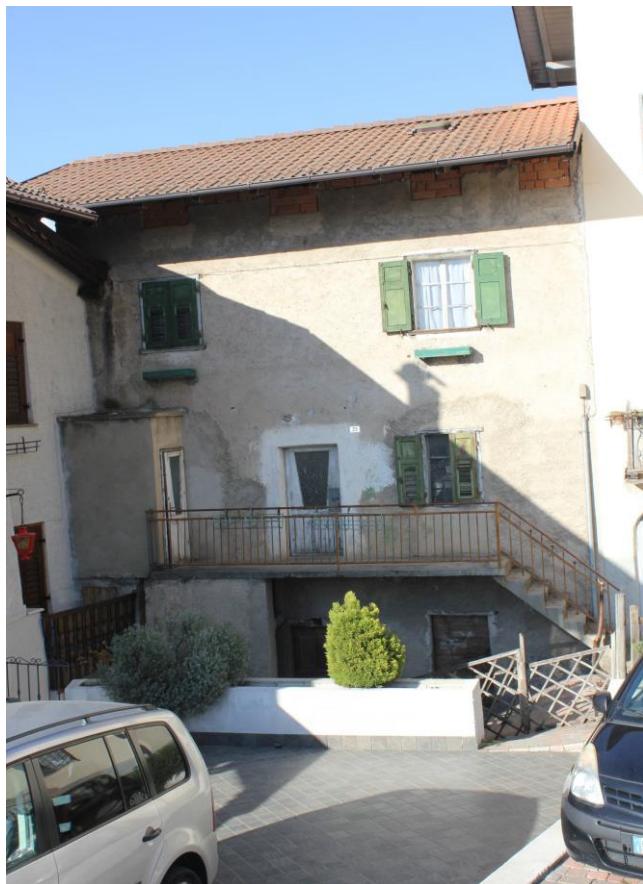
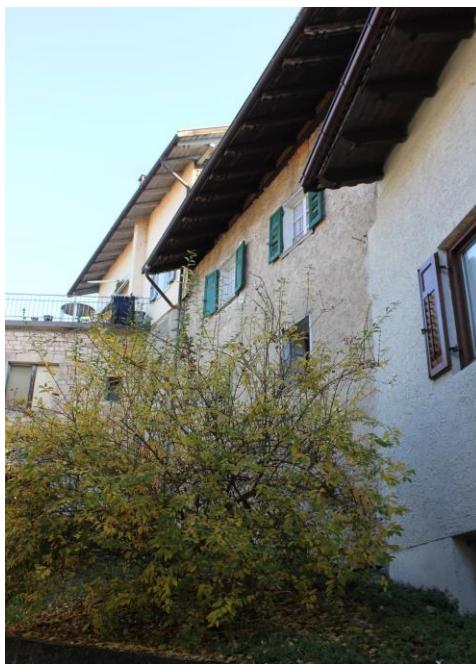
IMMAGINI

1	Tipologia funzionale	Edificio residenziale			
2	Destinazione originaria	Confermata			
3	Proprietà	Privata			
4	Epoca di costruzione	anteriore al 1860			X
		tra il 1860 e il 1939			
		posteriore al 1939			
5	Tipologia architettonica storica	alta definizione			
		media definizione			
		bassa definizione			X
		nessuna definizione			
6	Permanenza dei caratteri formali tradizionali		alta	media	bassa
		volumetrici		X	
		costruttivi			X
		complementari			X
		decorativi			X
7	Degrado	medio			
8	Grado di utilizzo	sottoutilizzato			
7	Spazi di pertinenza	qualità bassa			
8	Vincoli				
9	Note

10	Categoria di intervento prevista	R3			
11	Prescrizioni e indicazioni	Le facciate possono essere completate con i fori mancanti secondo lo schema simmetrico e sobrio della composizione tradizionale. E' necessario ricostruire i parapetti e i poggioli secondo le tipologie dell'abaco.			
12	Categoria intervento spazi di pertinenza				
13	Fronti di pregio	NO		SI	X
14	Sopraelevazione art. 105 L.P. 15/2016	NO		SI	X
