<b>COMUNE DI PREDAIA</b>		<b>Frazione di Coredo</b>	
	<b>SCHEDA DI ANALISI</b>			<b>12</b>
N. P.ED./P.F.:	234	CATEGORIA di intervento:	<b>R1</b>	
COMUNE CATASTALE:	Coredo	DATA rilievo:	ottobre 2018

COMUNE DI PREDAIA	Frazione di Coredò	12
SCHEDA n°		
IMMAGINI

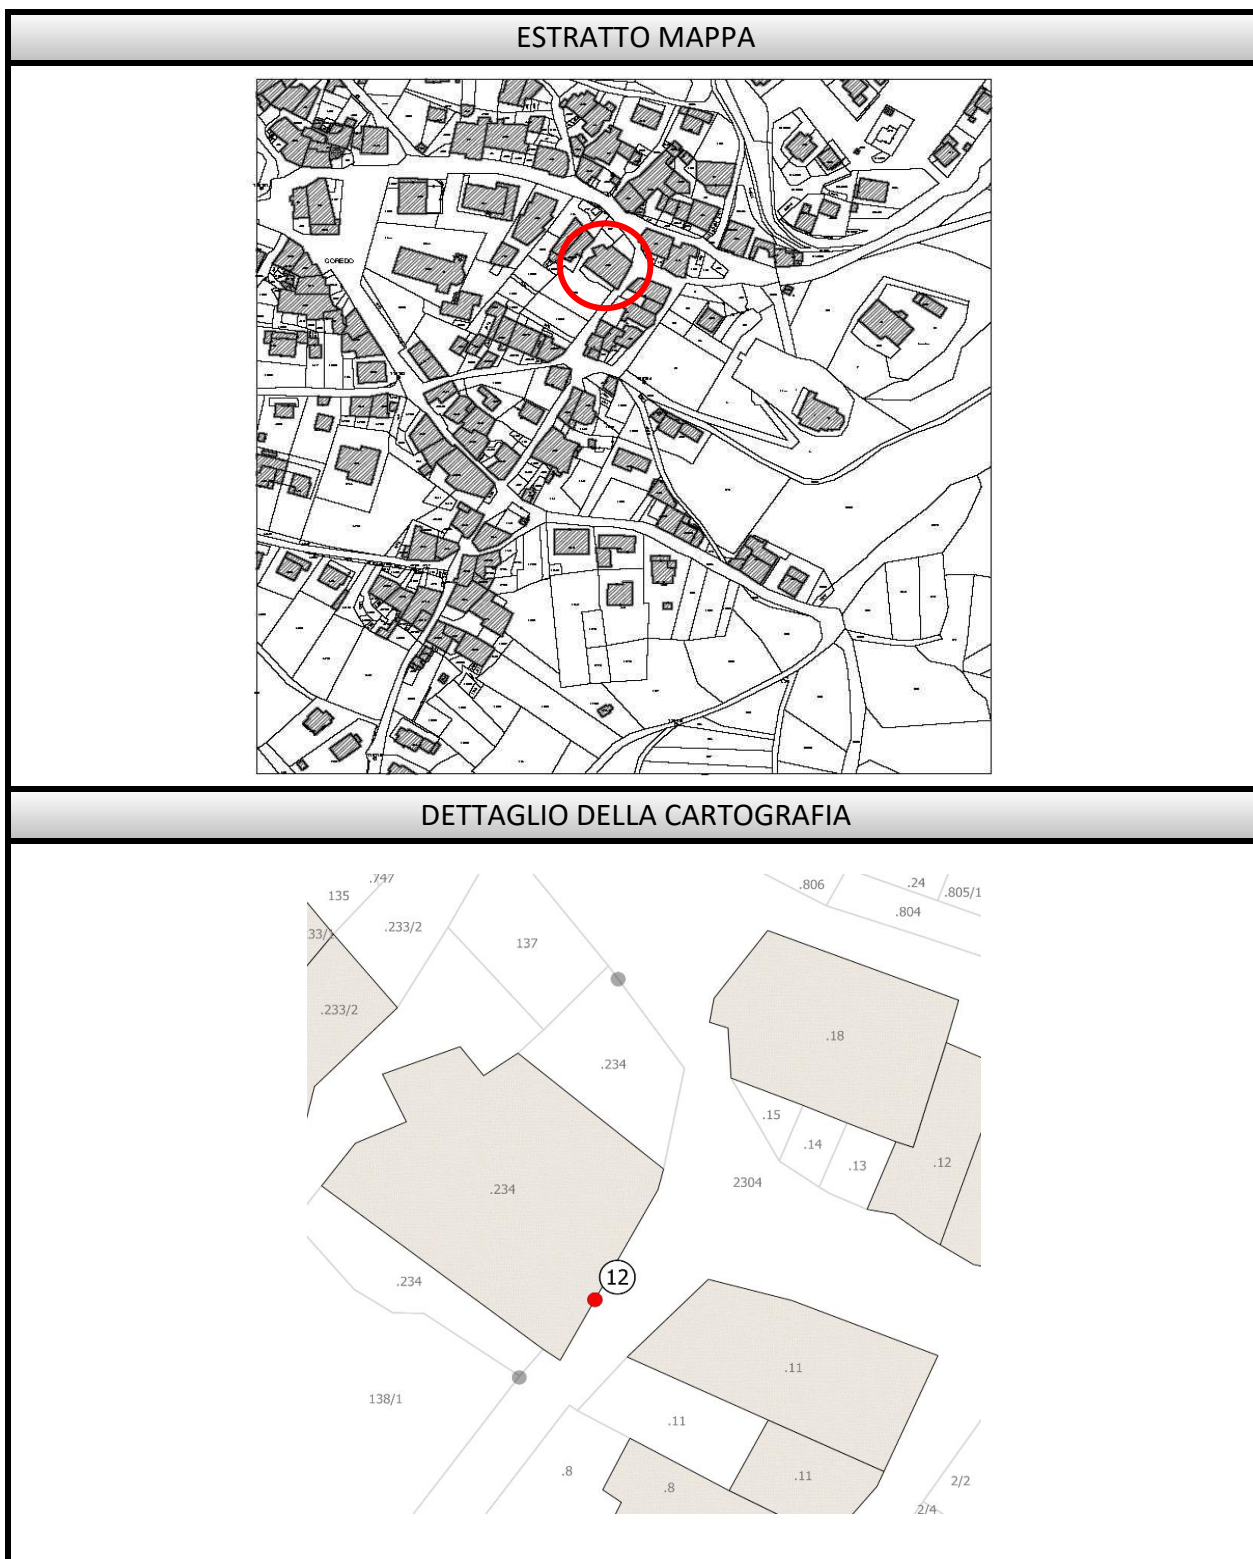
INFORMAZIONI SUL MANUFATTO						
1	Tipo di manufatto		AFFRESCO IN FACCIATA			
2	Descrizione del manufatto		AFFRESCO DEVOZIONALE RAFFIGURANTE L'INCORONAZIONE DELLA VERGINE CON STEMMA DI FAMIGLIA.			
3	Epoca di costruzione					
4	Permanenza dei caratteri originari			alta	media	bassa
			costruttivi	X		
			artistici	X		
5	Degrado		ALTO			
6	Vincoli					
7	Categoria di intervento prevista			R1		
8	Indicazioni di intervento	PIGMENTO DEBOLE E SBIATIDO. AUSPICABILE UN INTERVENTO DI RESTAURO.
