## **COMUNE DI PREDAIA**

## Frazione di COREDO

## SCHEDA DI ANALISI

118

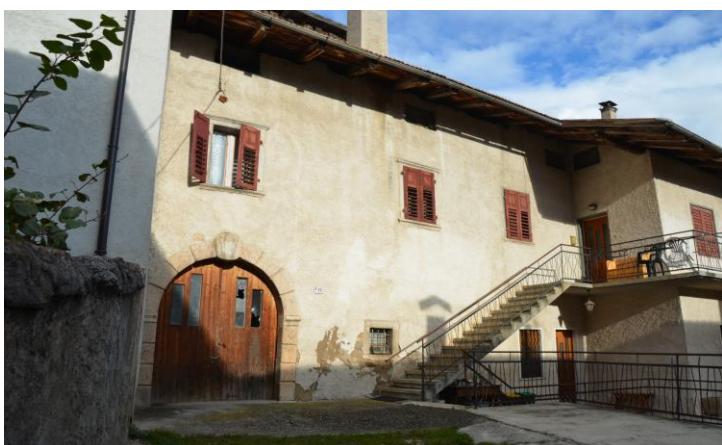
FOTO 1

10	Categoria di intervento prevista		R2		
11	Prescrizioni e indicazioni	Auspicabile l'adeguamento tipologico del parapetto del poggiolo con scala. Sul lato est è tollerabile la realizzazione di nuovi fori e balconi, secondo abaco tipologico, posizionati in modo semplice e regolare nel rispetto delle proporzioni e della composizione della facciata.			
12	Categoria intervento spazi di pertinenza				
13	Fronti di pregio		NO	X	SI
14	Sopraelevazione art. 105 L.P. 15/2016		NO	X	SI
